## CASO DE ESTUDIO: CÓMO LA SELECCIÓN DEL REVESTIMIENTO PUEDE REDUCIR EL RIESGO DE TODA UNA EXPLOTACIÓN MINERA

**LOCALIZACIÓN:** New South Wales, Australia

**AÑO:** 2021

**APLICACIÓN:** Revestimiento de goma  
Revestimiento de 20 mm de espesor

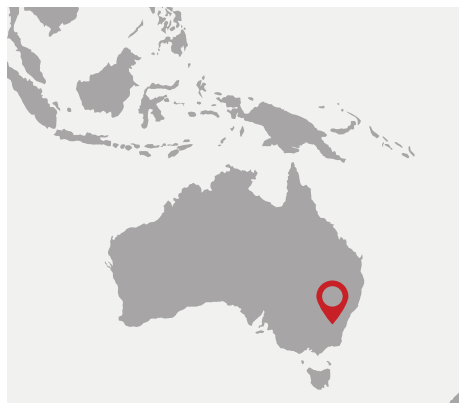
Apenas cuatro semanas después de la puesta en marcha, ambas poleas motrices sufrieron un fallo catastrófico del revestimiento, lo que provocó tres días de tiempo de inactividad no planificado y una pérdida de producción de 21 millones de dólares australianos. A pesar del coste mínimo del revestimiento en sí (<10 000 dólares australianos), no se realizó ningún análisis para confirmar su idoneidad para el aumento de carga. No existían herramientas capaces de hacer este análisis.

El revestimiento se seleccionó basándose en especificaciones anteriores (caucho de 20 mm de espesor y 65 Shore A) con dos métodos de aplicación y estilos de ranurado diferentes en cada una de las poleas motrices. Ambos fallaron bajo las nuevas tensiones de funcionamiento, lo que puso de relieve la necesidad crítica de validar la ingeniería por encima de las suposiciones históricas.

*Fallas del revestimiento luego de 4 semanas en operación luego de comenzar a operar con la nueva cinta.*

En primer lugar se analizó el potencial deslizamiento entre cinta y revestimiento como causa. Análisis de tensión y la modelización de la fricción de contacto no revelaron signos de deslizamiento teórico como causante de los daños observados.

Aunque la fatiga sigue produciéndose con el paso del tiempo, ahora se desarrolla en un plazo previsible de dos años, lo que permite planificar el mantenimiento con antelación evitando paradas imprevistas y costosas pérdidas de producción. Este caso no sólo evitó fallas catastróficas, sino que también supuso un cambio hacia soluciones de revestimiento diseñadas para las condiciones del mundo real.

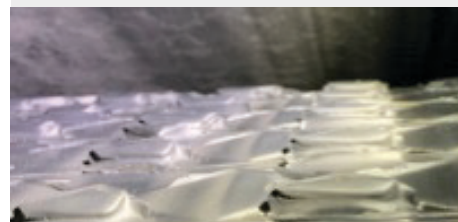
Falla de uno de los revestimientos en la goma con signos de derretimiento de la goma.
